PROBLEMÁTICA IDENTIFICADA

Incremento de accidentes vehiculares en el camino ramal Santa Gertrudis - Puerto Arturo a X-Noh Cruz, municipio de José María Morelos.

Rehabilitación de camino ramal crucero Santa Gertrudis - Puerto Arturo a X-Noh Cruz (54 km)

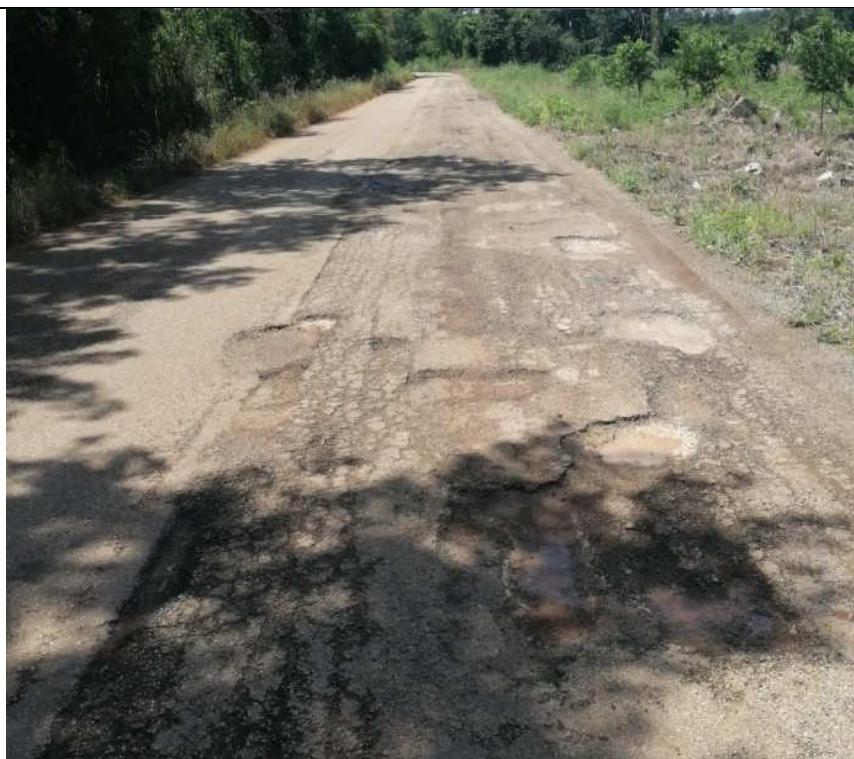
Camino con zonas de bache muy profundos. Se aprecia que varias zonas de la carretera se encuentran en desprendimiento. Aunque no se muestre de manera gráfica el accidente en sí, las imágenes reflejan claramente el peligro descrito en la problemática.

- Realizar el desmonte, limpieza y preparación del camino existente, incluyendo retiro de vegetación, material suelto y limpieza de la superficie de rodamiento y áreas laterales.

- Escarificar, corregir y conformar la superficie del camino, regularizando la base existente, ejecutando el bacheo necesario y formando la subrasante con material de banco debidamente compactado.

- Ejecutar las obras de drenaje menor y protección, mediante la instalación de tubería de concreto/Novafort, construcción de cabezales, aleros y zampeado de mampostería para asegurar el desalojo adecuado de las aguas pluviales.

- Aplicar el doble riego de sello asfáltico en la superficie de rodamiento, incluyendo el barrido previo, riegos de emulsión y extendido de material pétreo (grava 3-A), así como el acabado y compactación de la carpeta.

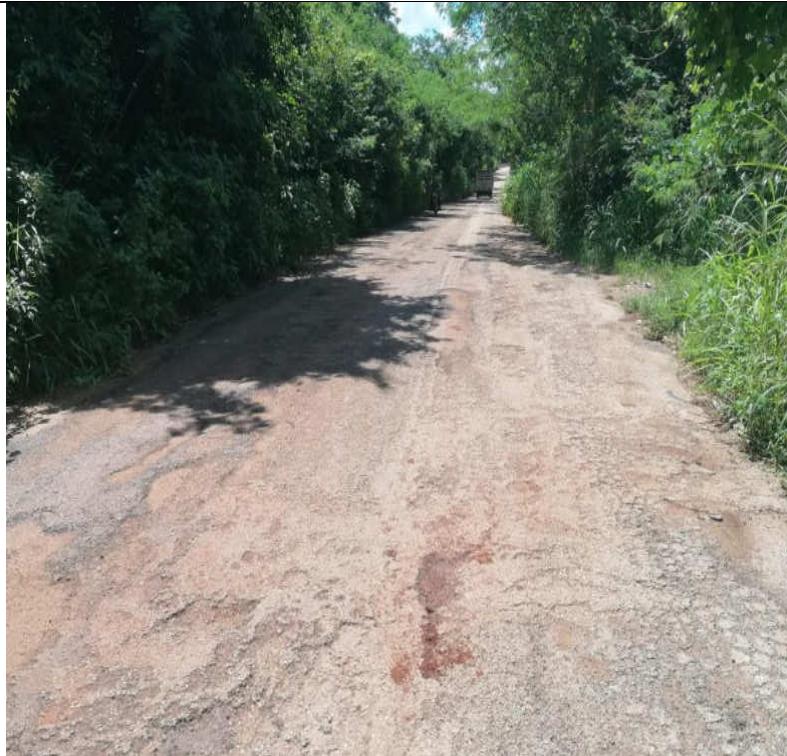
Camino con zonas de bache muy profundos. Se aprecia que varias zonas de la carretera se encuentran en desprendimiento. Aunque no se muestre de manera gráfica el accidente en sí, las imágenes reflejan claramente el peligro descrito en la problemática.
